# 岡山観測所の188cm望遠鏡ドーム この1年間の報告

2010. 08. 17

岡山天体物理観測所 小矢野久

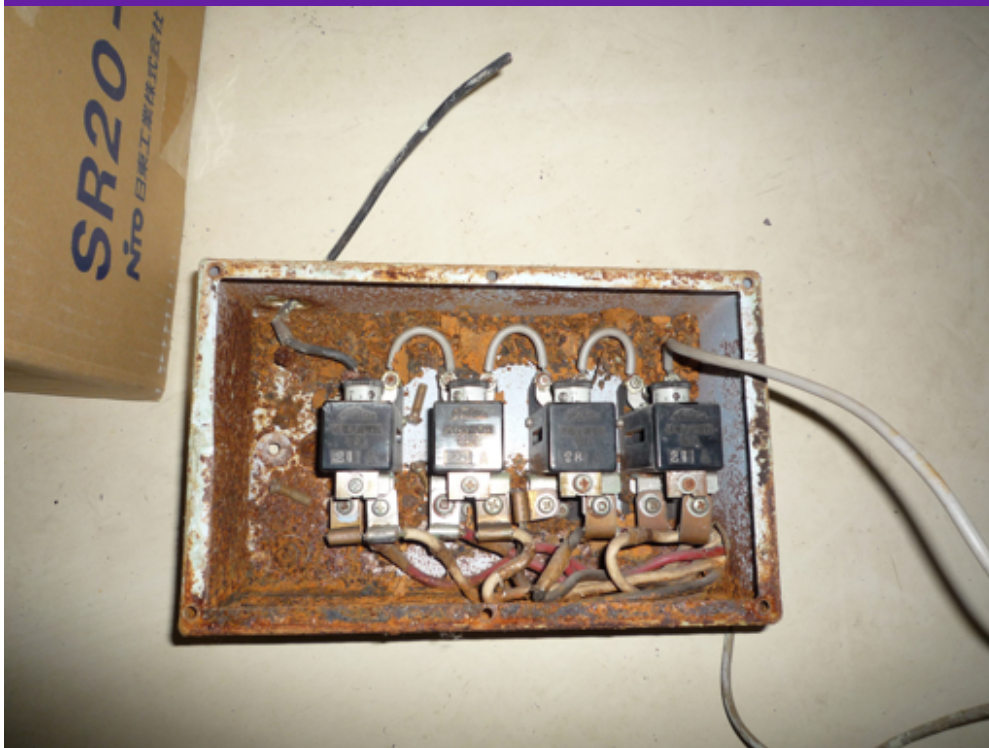
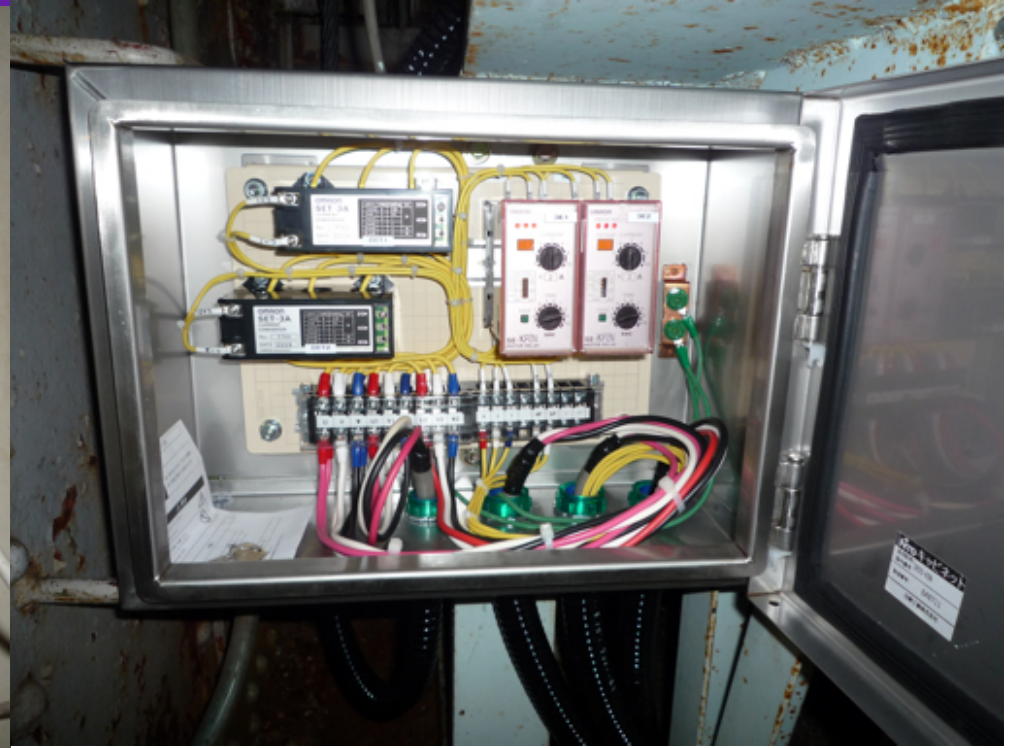
# I-1. ドームスリット開閉モーター 回路改修

- ◆ 2009.08.19
- ◆ 2009.06.22-07.06 の架線交換工事で不具合判明

改修前

改修後

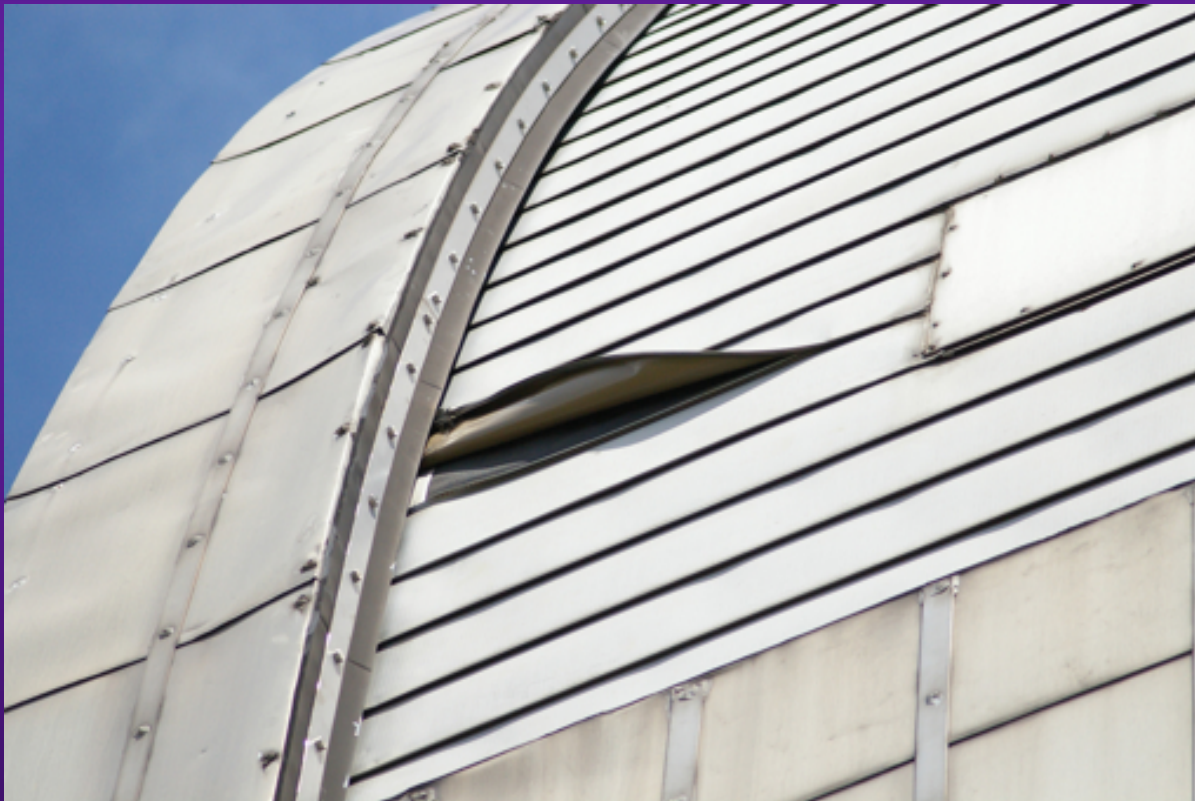
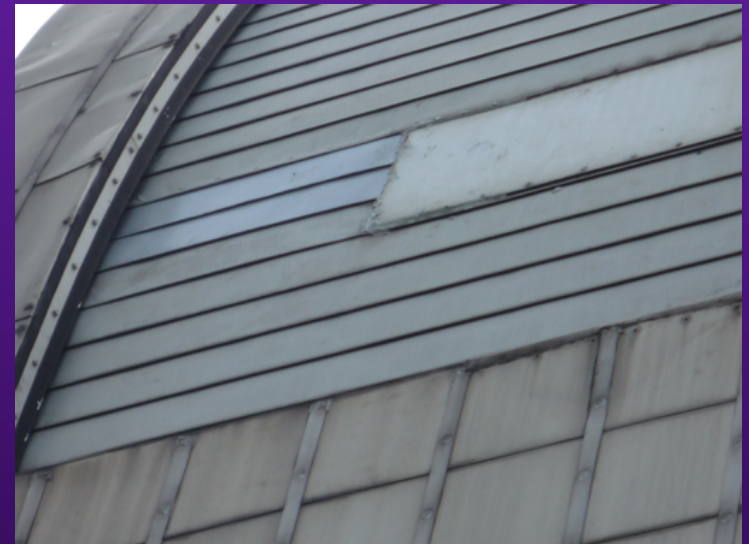
## I-2. ドームスリットアルミ板 剥離修理

2009.08.24 74スリット  
破損発見188cmドームスリッ  
トのアルミ板に剥離の不具合  
が発生した。

修理後

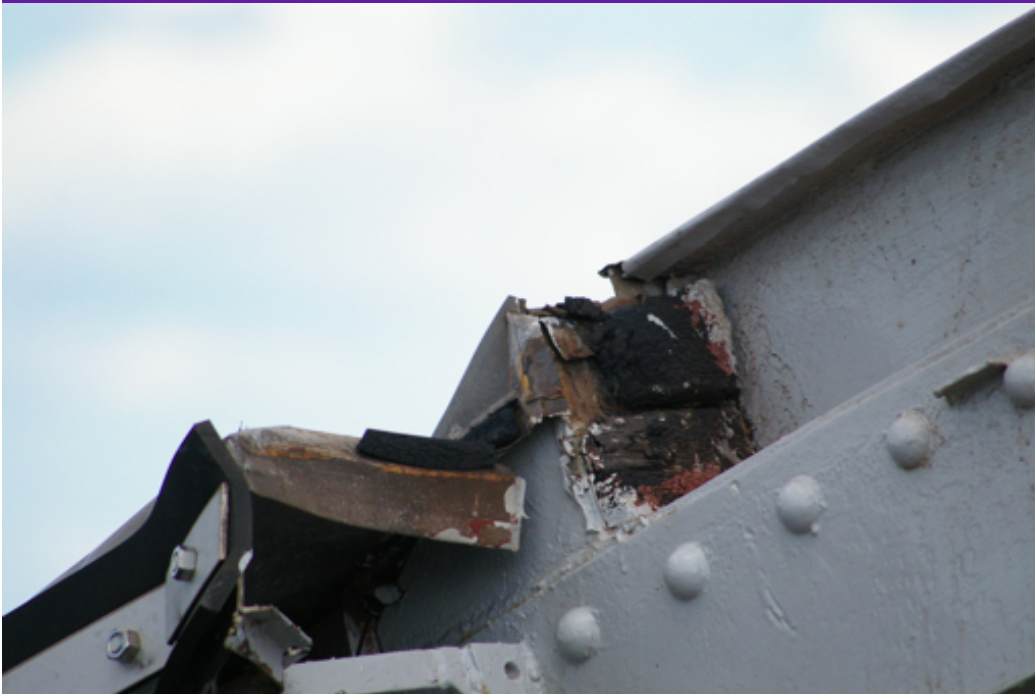
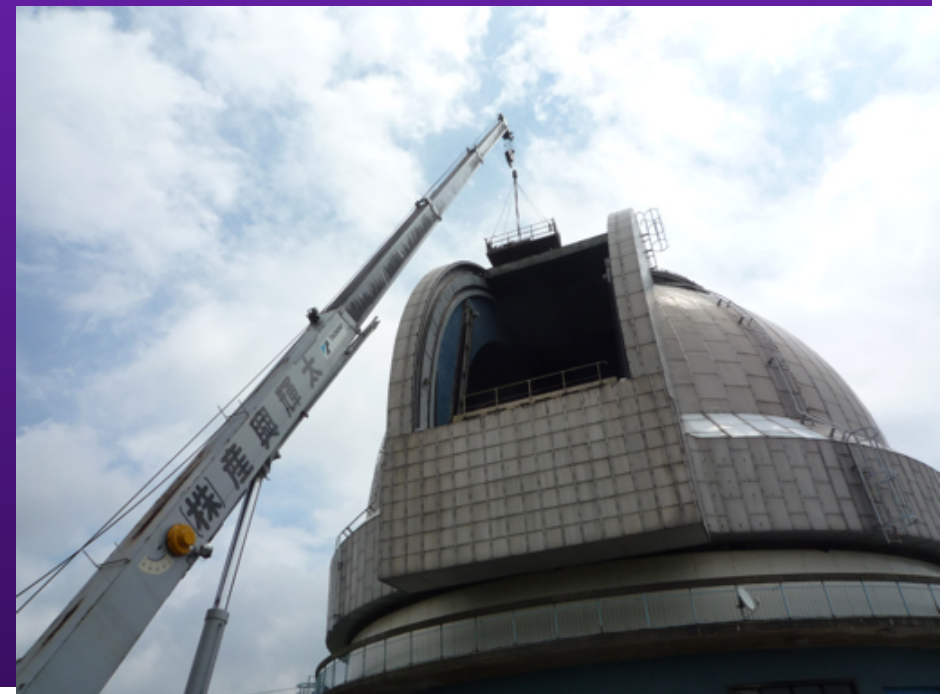
## I-2. ドームスリットアルミ 板剥離修理

スリットがオーバーランし、上扉が  
ぶつかった為と思われる。

25tonクレーンによる修理作業

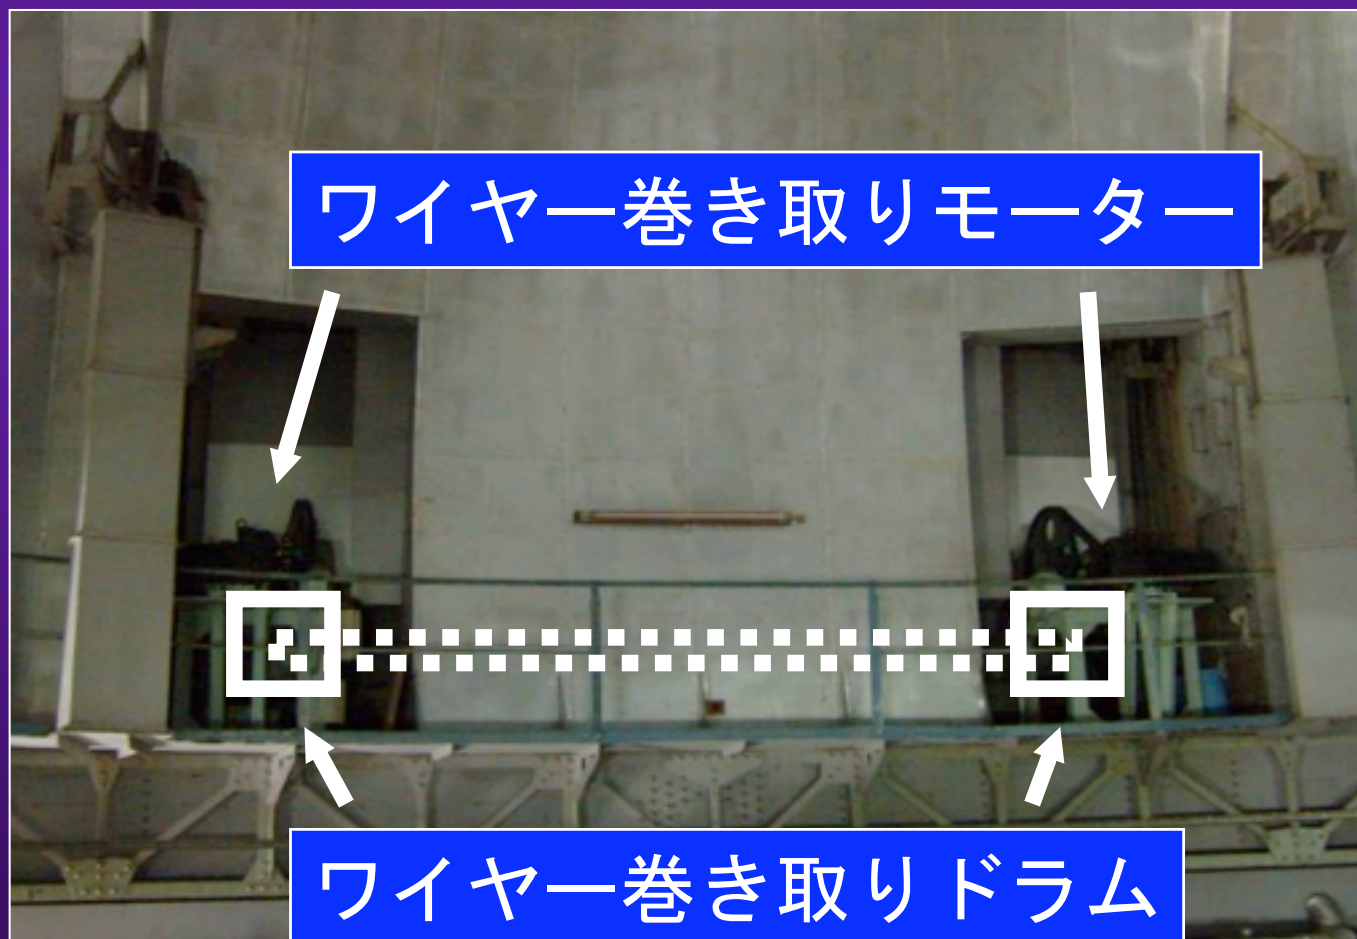
# I-4ドラム研削及びウェイト シーブ外れ止め取付工事

ドラムに削り込まれたへこみ（右）

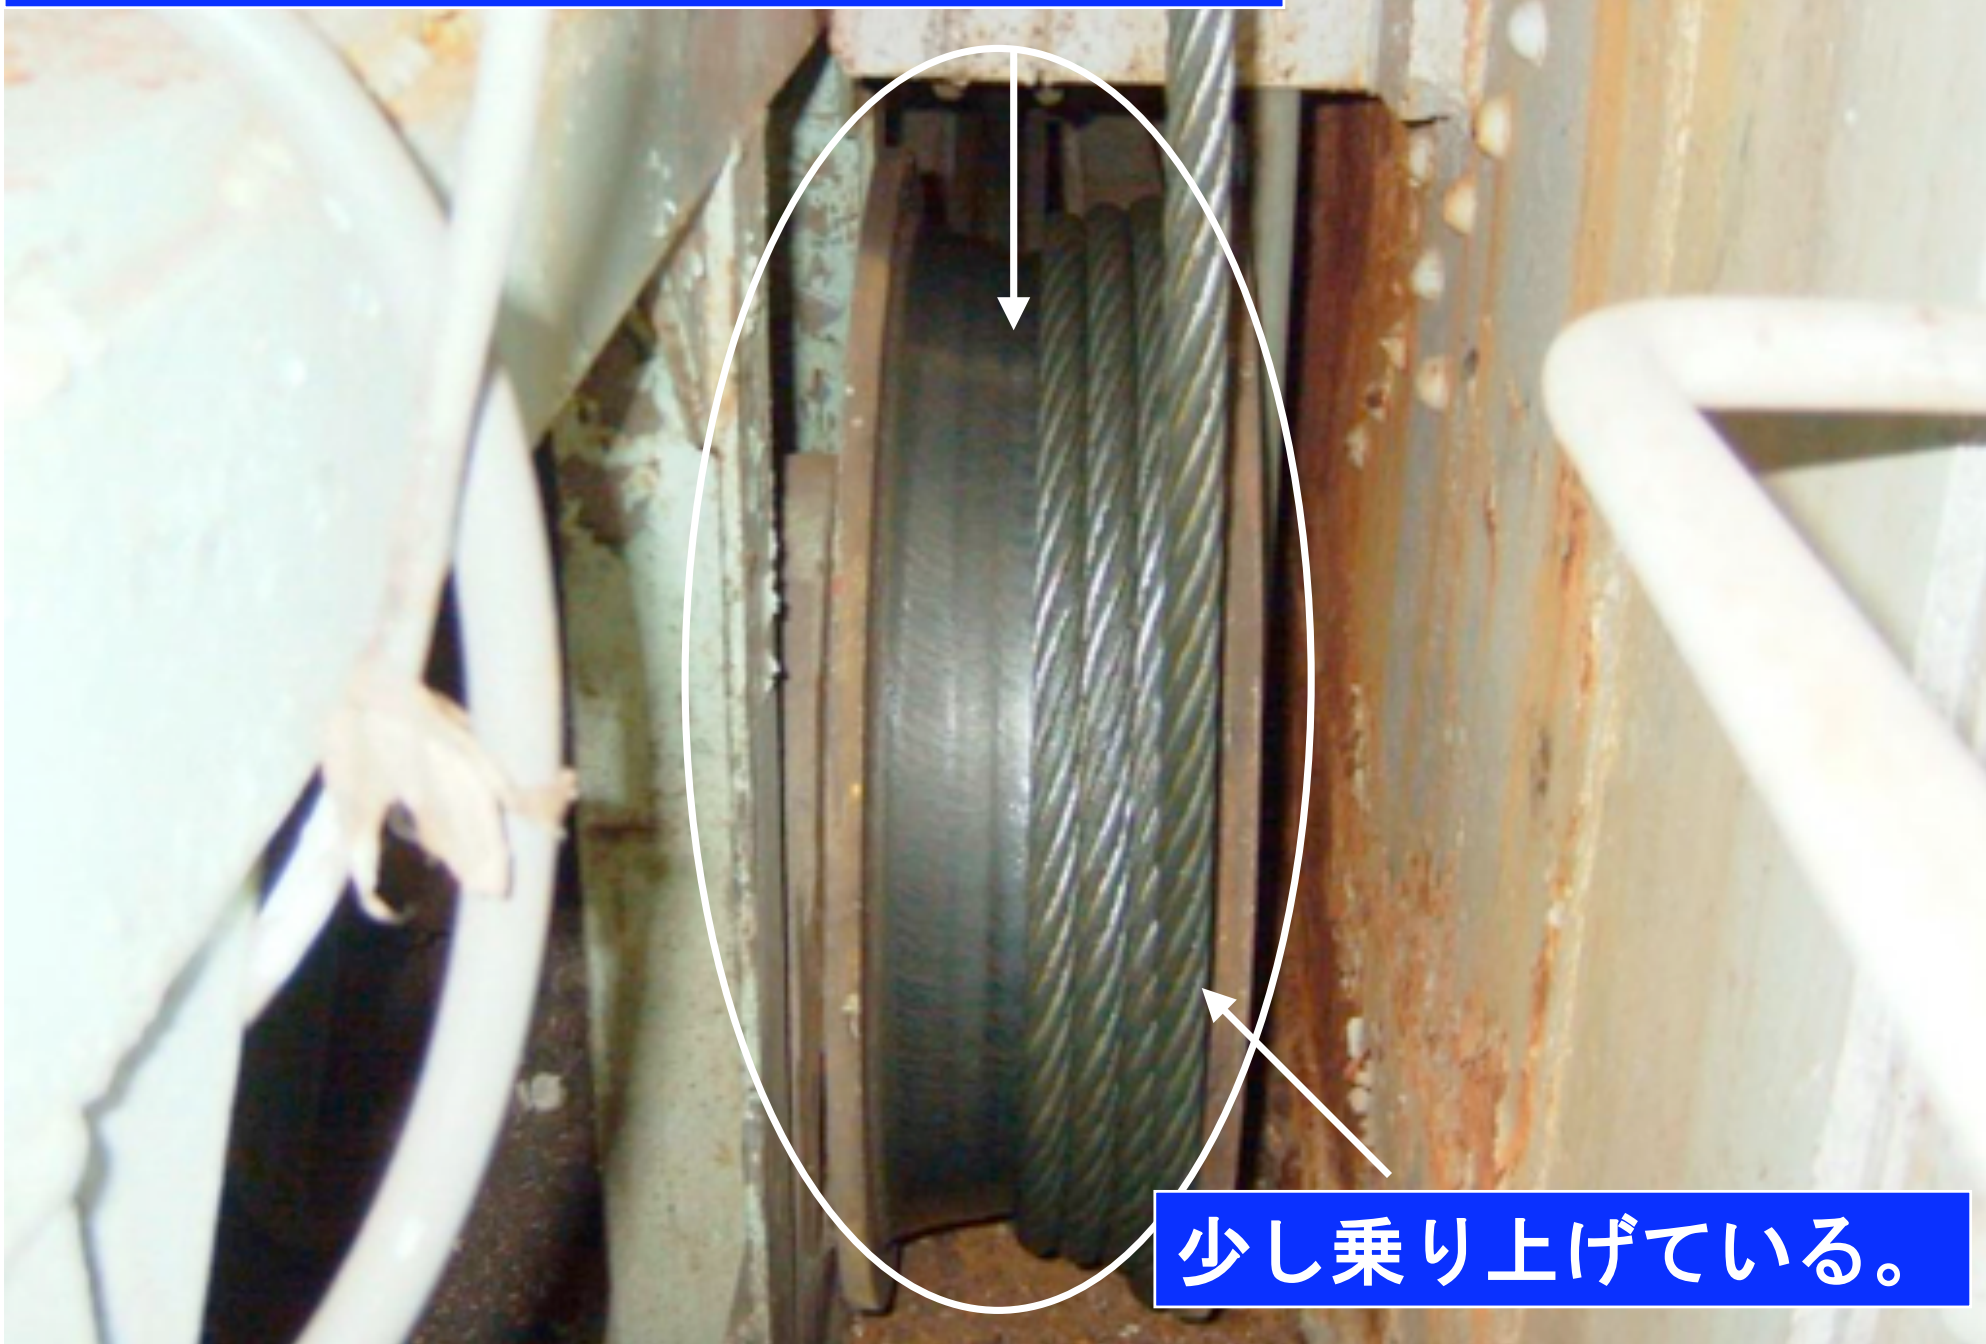
少し乗り上げている。

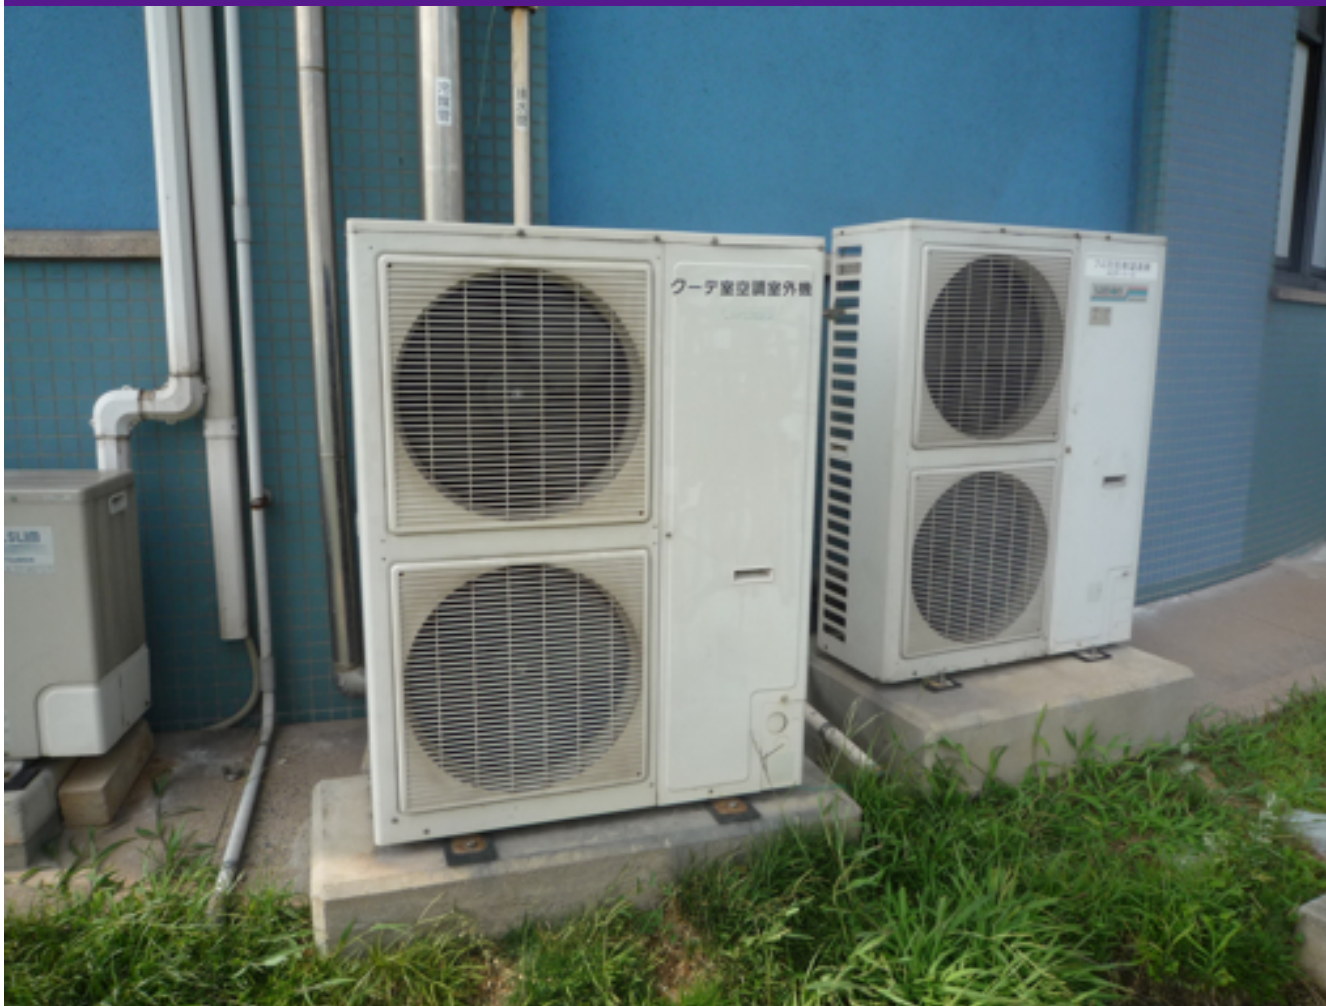
## Ⅱ-1 クーデ室他空調機点検洗淨

圧力：  
1.6Mps (2.0>異常)

原因：  
室外機の高圧異常

処理：  
室外機放熱フィン  
の洗淨

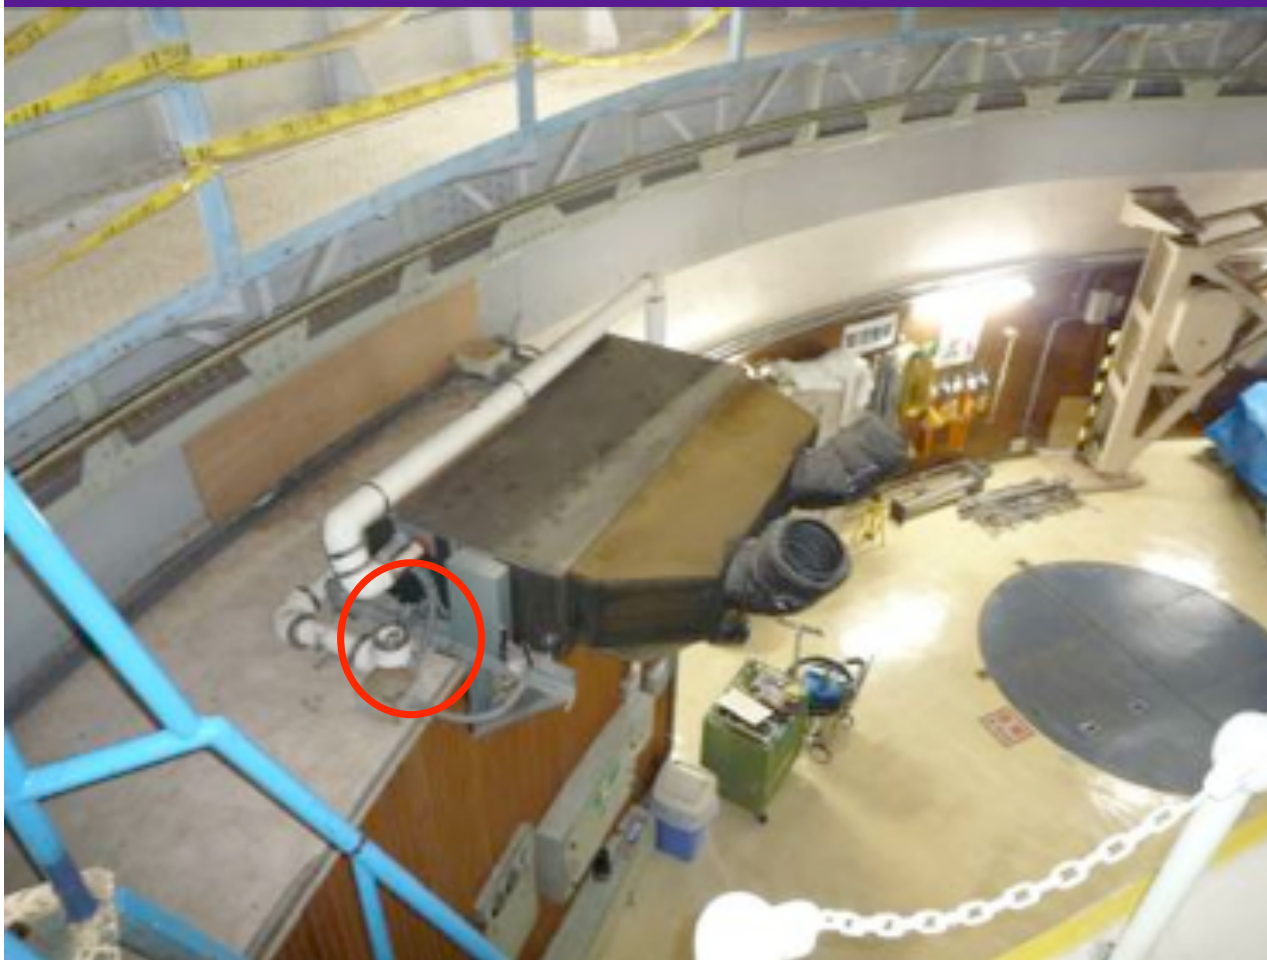
## Ⅱ-2 ドーム内空調異常

エラー表示 ( U0, E9 )

E9 : 排水詰まり

U0 : メーカー連絡

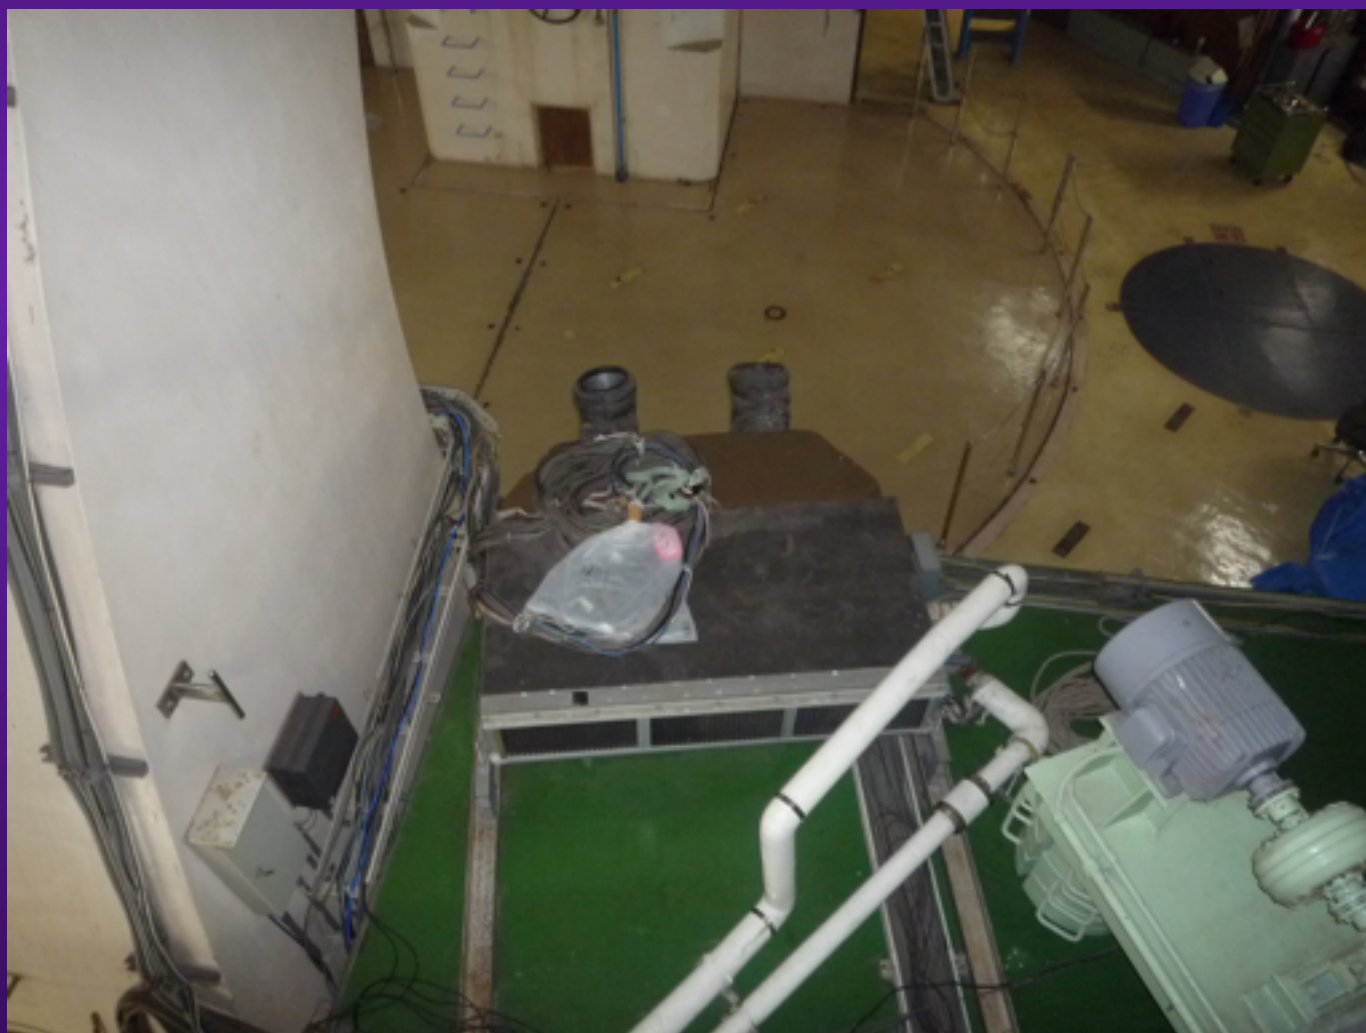
## Ⅱ-3 ドーム内空調異常

ファンモーターの焼き切れ
