188cm望遠鏡赤経軸の障害発生と 対応状況

2012年度岡山ユーザーズミーティング報告

岡山天体物理観測所

1. 188cm望遠鏡赤経軸駆動機構
(ギヤボックス内のシャフトの損傷)

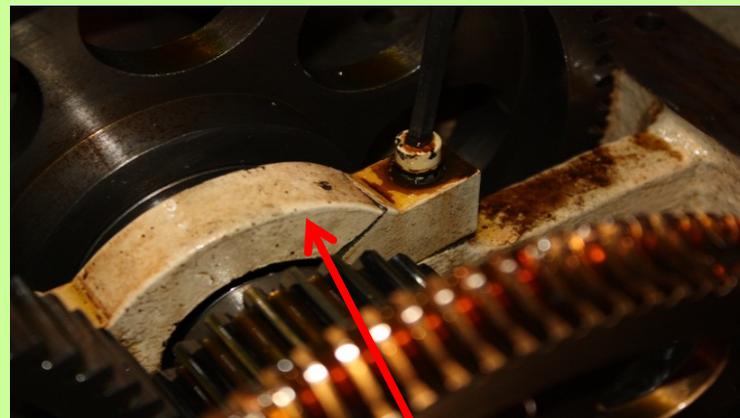
- ・赤経軸粗駆動ギヤボックスを、望遠鏡本体の台座から取り外し解体。
- ・単列深溝玉軸受(ベアリング)の押さえ金具に亀裂が入っていた。
- ・ベアリングが破損し、ベアリングの玉はすべて滑落していた。

ベアリング押さえ

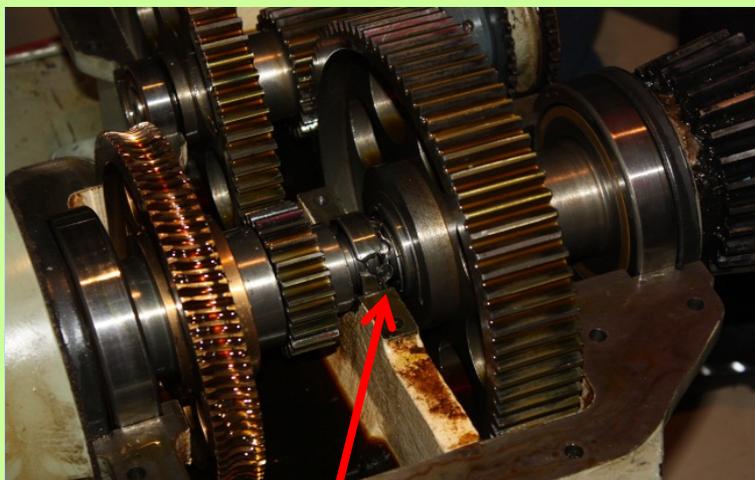
破損ベアリング

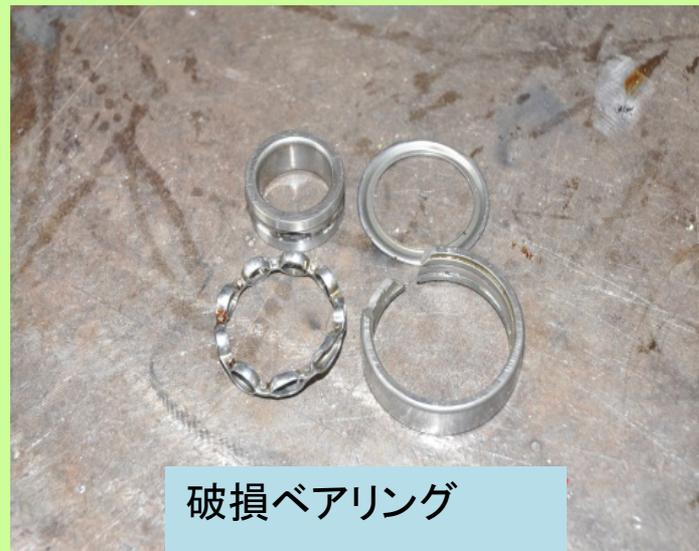
破損ベアリング

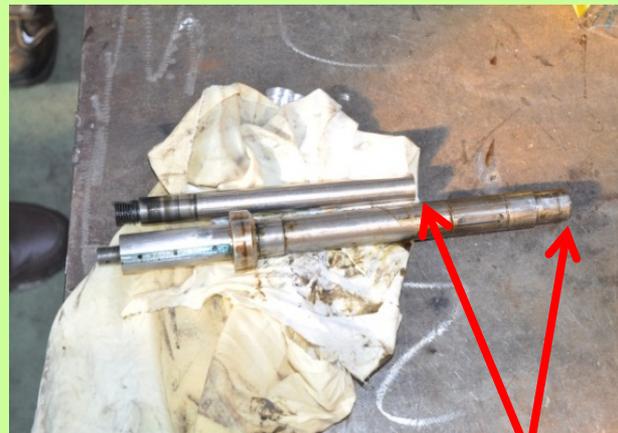
- ・クラッチ機構の軸が切断されていることが判明。
- ・地元の協力業者に代替えのシャフト製作を依頼。材料の調達、加工、仕上げ、焼き入れ、磨き仕上げの工程で2週間必要であった。
(業者は、緊急事態という認識を持って製作にあたってくれた)
- ・ベアリング、ベアリング押さえ等修理部品1式の調達。
- ・再組み立て、調整。

切断したシャフト

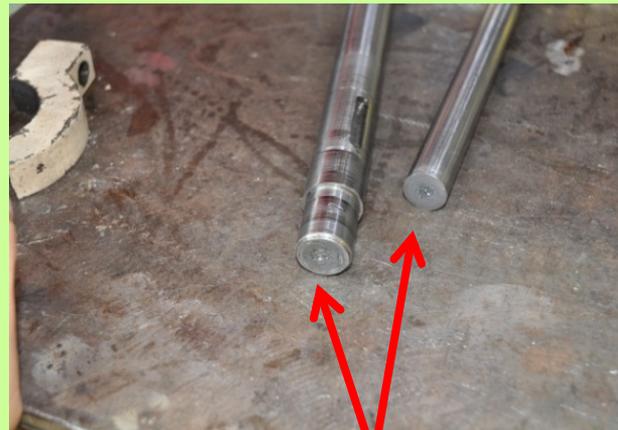
破断面

- (1) 供試体の破損は、回転曲げによる疲労破壊と推定される。
- (2) 疲労き裂の発生には、段部の形状に起因する応力集中が大きく影響している。
- (3) 化学成分は SUS410J1 に近く、耐食性が高い鋼材と考えられるが、硫黄の含有量が極めて多く、非金属介材物の量も多い。
- (4) 金属組織はベイナイト組織と推定され、硬さは約230HV1.0 であり、比較的高強度の鋼材である。

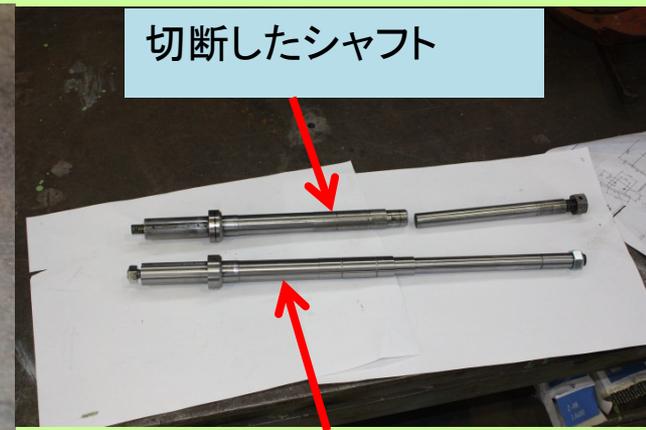
切断したシャフト

新調したシャフト

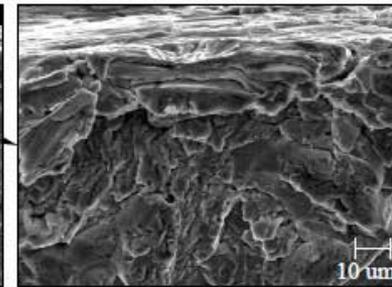
起点部代表例

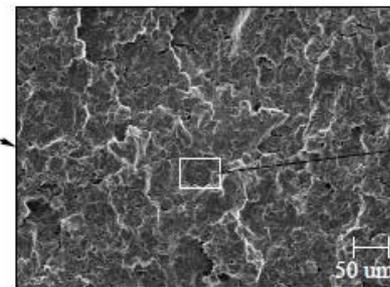
疲労き裂進展部

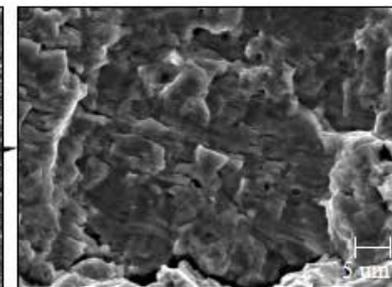
ストライエーション

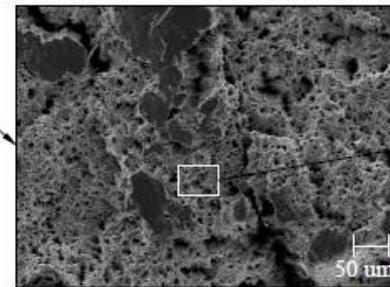
最終破断部

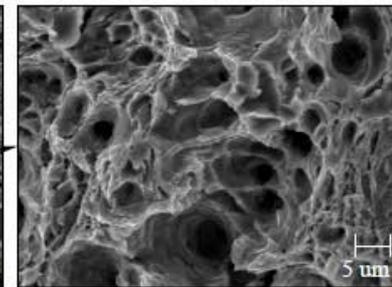
ディンプル

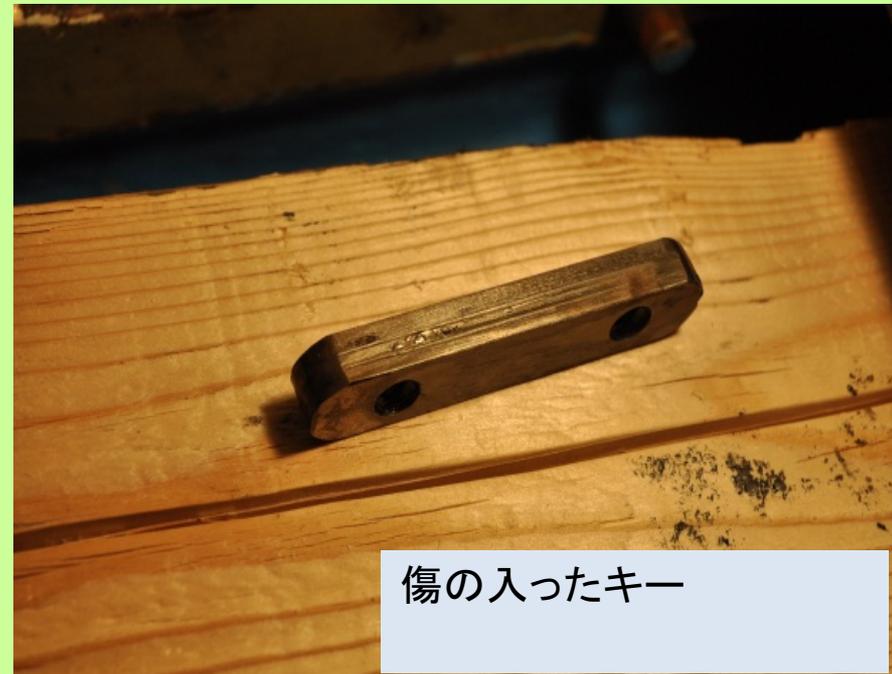
- （この部分も20年前の故障の際修理した部分。その際は、取り外しが非常に困難であったことと、インチ系列のベアリング等の入手が困難であったため軸の製作を含めて修理している）
- ・事故直後は、この傘歯車がスラスト方向（下側）に3～4mmズれていた。
- ・20年前新調したキー一部分に傷が入っていた→交換、調整
- ・ベアリングは異常ないことを確認し再取付。

傷の入ったキー

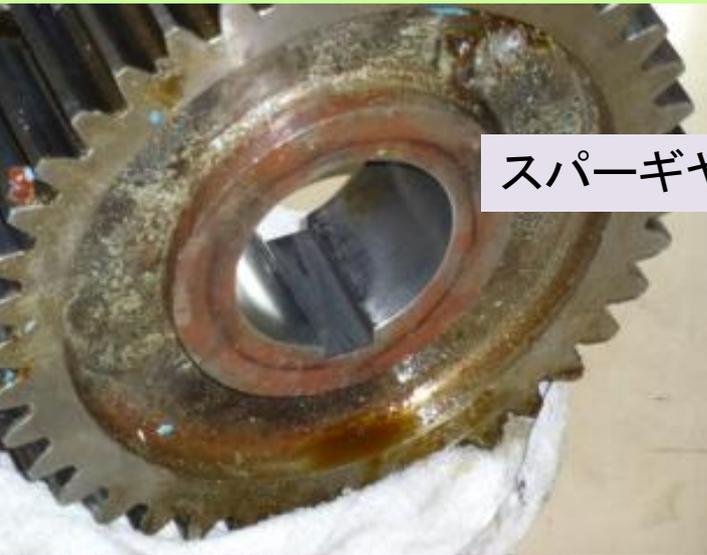
度重なる**暴走衝突**で赤経軸の大きいスパー歯車から伝達される荷重が、小さいスパー歯車のキー部分にかかり、金槌で叩いた時のように溝を広げていったと推察される。また、その影響で、キーを止めている皿ビスが緩んでいったと推察する。

スパーギヤの荒れたキー溝

90度回転した位置に
新しいキー溝を加工

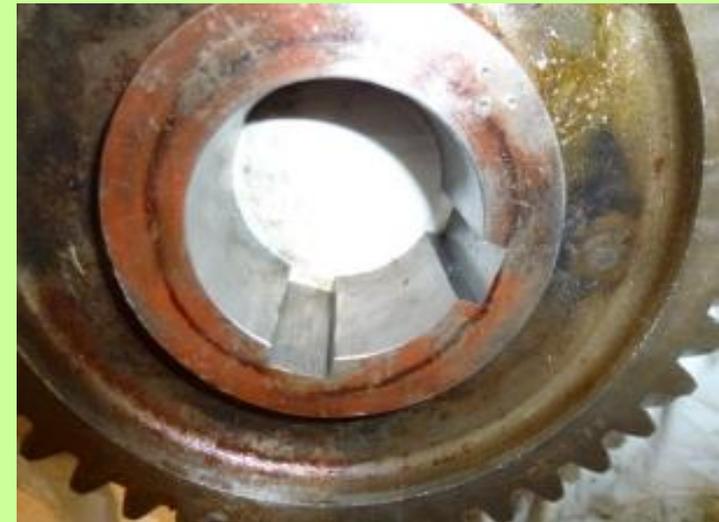
止めビスの緩んでいたキー

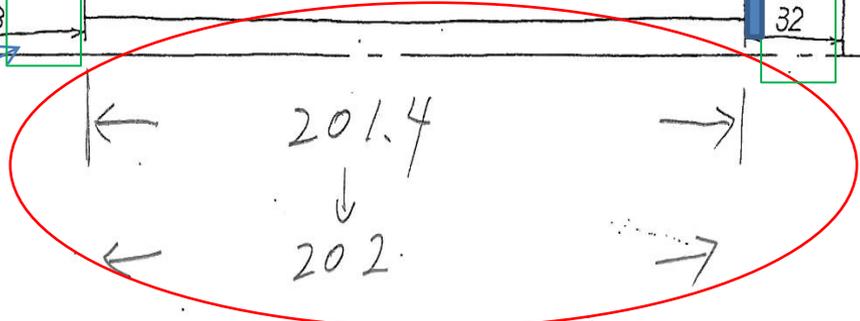
- ・シャフトの段付き部の間隔が、202.0mmでシャフトを製作している。
- ・20年前に改修した時、現物の寸法通りに作った。
- ・今回、外枠体のベアリング取付間隔を測定したら、201.4mmであった。
その差が0.6mm。
- ・20年前の改修では、ベアリング押さえを所定まで締め上げないで使用していた？
- ・昨年ギヤボックスのシャフト改修の際、シャフトのベアリング状況を
確認後、ベアリング押さえを、所定通りに締めつけた。
- ・その結果、ベアリングの内環と外環に0.6mm分のスラスト方向の
締め付けが発生し、摩擦が増えそれが異音になった。

0.5
0.1
シムを入れた
2012.6.27
