野辺山電波ヘリオグラフの障害データベースと稼働率

関口英昭,川島 進,篠原徳之,北條雅典

Trouble Database and Availability of Nobeyama Radioheliograph System

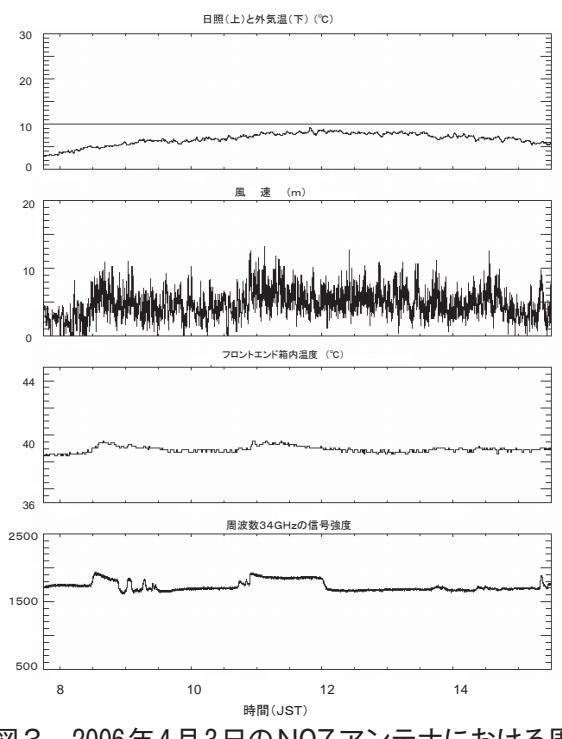
図3. 2006年4月3日のN07アンテナにおける周 波数34GHzの信号強度と環境データの変動

2周波)と隣接アンテナペアの相関値については タイムプロフィルにしてチェックしている. 観測 生データの信号強度変動の原因が環境温度等に影 響を受けていることが多いのでFE箱内温度変動 と気象データ(外気温度・風速)のチェックで関 連を調べている. 図3は上から日照,外気温,風 速,フロントエンド箱内の温度,信号強度の観測 時間中の変化を示す. この例では日照はなく,外 気温は3℃から8℃の間で急激には変化していな い.しかし風が強く,風速に依ってフロントエン ド内の温度,信号強度が8時30分頃と11時頃に 影響を受けている.

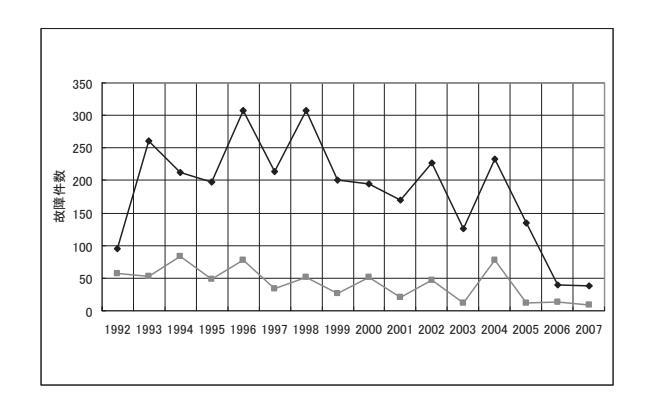
図5. 年毎の故障発生件数

数は2598件,そのうち観測が出来なかったデー タは669件であった(図5).このデータを元に(7) 式を用いて稼働率を計算した.^{4),5),9)}

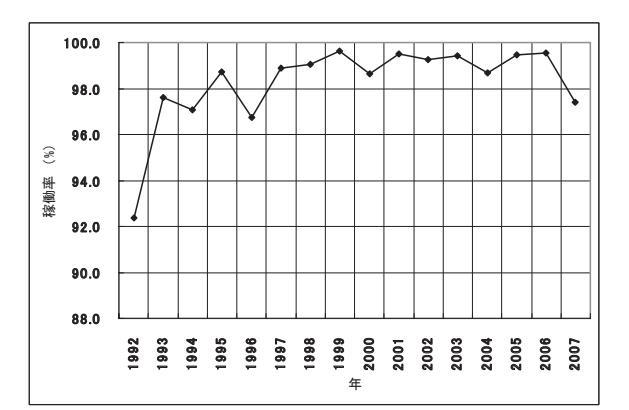
図6. 年毎の稼働率

1992年の7月から2007年7月までの稼働率の実 績値を,年毎を図6に月毎を図7に示す.主たる 低下の原因である自然災害の落雷や大雪に起因す るもの,主制御計算機,電源のトラブルに起因 するもの等は図中に示した.1995年9月から10 月は2周波化工事のため観測は休止しているので 計算から除外した.1992年は7月以降の6ヶ月, 2007年は7月までの7ヶ月間の稼働率である.15 年間の月毎の平均値は98.4%である.

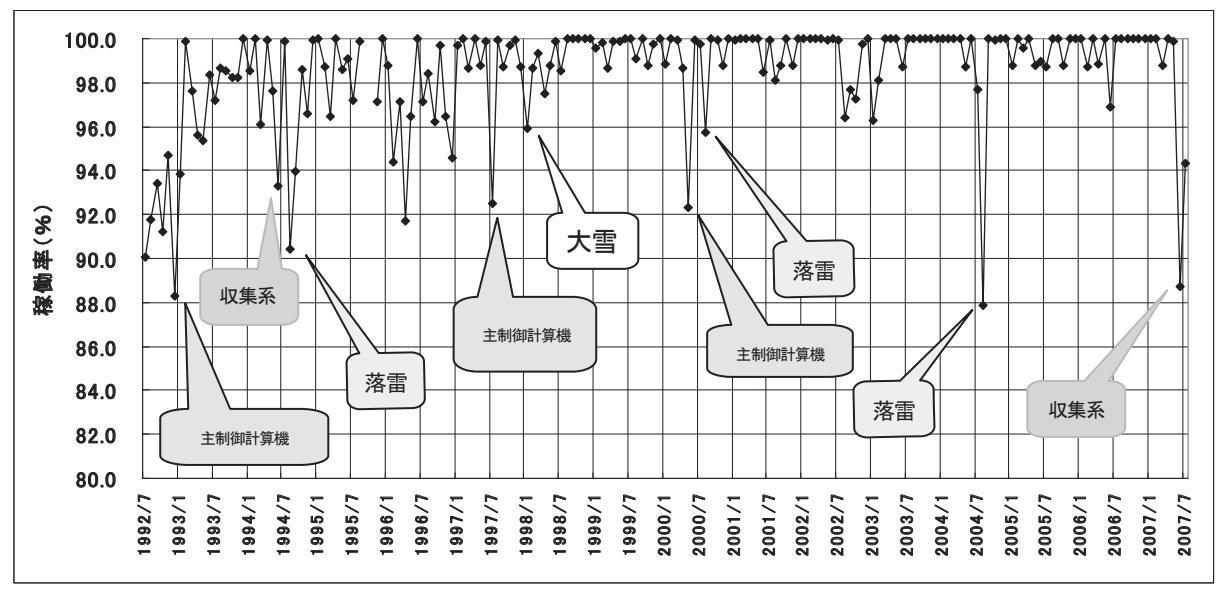
図7.月毎の稼働率

2004年の落雷被害以来高い稼働率で推移して いたが2007年6月,7月に低下した.図7参照. これは商用電源100Vの定期保守で受信機のラッ クの電源を7時間止めた後,元に戻したところ受 信機の一部(デジタルバックエンド部の積分回 路)が正常に動作しなくなり,その復旧に時間が かかったためである.原因のユニットは推定でき たが部品までははっきりと特定できなかった.今 後の対策が必要な事項である.

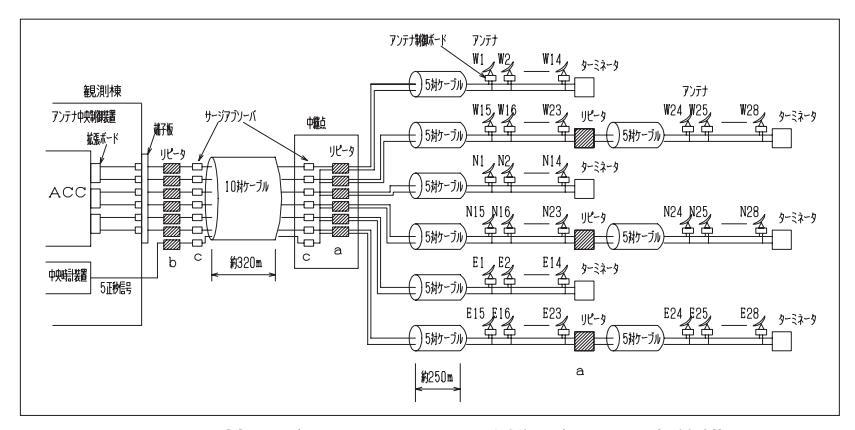
図8. ACC 拡張ボードとアンテナ制御ボードの全体構成図

電波ヘリオグラフは完成まもなく1992年に2 回,1994年に4回の落雷被害を受けている.幸い 直撃雷ではなく誘導雷による被害であった.被害 箇所が観測棟から屋外のアンテナまで通ずる制御 線(ツイストペア線)に直結する部分とその周辺 に見られるため,この制御線を誘導雷サージが流 れたことによる被害であると考えられた⁶⁾.野辺 山地区は雷雲の発生頻度が特別高い場所ではない が,1994年の猛暑の折りには頻繁に雷雲が発生 し,8月初旬から9月初旬にかけて4回の被害を 受けている.このうちの1回は電波へリオグラフ のアンテナ中心から約300m離れている宇宙電波 観測所の45mアンテナ近くにある気象観測塔付 近に落雷した模様である.これらの被害で電波へ リオグラフは,観測不能日2日,アンテナの一部

観測棟と中継点とは約320m, そこから北, 東, 西の各アームの中央までが約250mあり通信距離 の延長のためにはリピータが必要になる(図中の a). 1992年の落雷被害後,対策としてまずアン テナ本体の接地抵抗のばらつきをなくすために保 安アースと,アンテナ本体のアースを接続するこ とによりアース強化をはかった.次に,観測棟内 へのサージ進入阻止の目的で観測棟内に絶縁リ ピータを新設した(同b). これで観測棟内のド ライバーICの故障がなくなった. さらに1995年 に中継点のリピータを, 1996年にはアンテナ部リ ピータを絶縁型にしてサージの伝搬を防止した.

(1~6台)を使えずに観測を余 儀なくされた期間が約1ヶ月に も及び,復旧にも相当の労力と 費用を費やすことになった.こ れを機に,より本格的な雷対策 を進めることにし,誘導雷サー ジの通信ラインへの進入・伝播 を防ぐ対策(絶縁リピータ)や, 進入した誘導雷サージの過電圧 から素子を守る対策(サージア ブソーバ)を施した.

同じ年に、通信ラインと、アンテナ制御ボード (ACB)内にサージアブソーバを追加した.これ によりエンコーダの故障、落雷と同時に発生す るACB内のIC破損等の故障はなくなった.さら にこの年にはDC電源保護用のサージアブソーバ を追加した.この対策後も2004年8月に観測棟内 のアンテナ制御PCのRS485通信ボードが落雷の 被害で故障する事態が発生した.この対策として 観測棟と中継点間の誘導雷阻止目的でサージアブ ソーバを追加した.(同 c)この対策以来落雷被 害は起こっていないが、サージアブソーバは3年 ごとに予防交換を実施しておりその効果もあると 思われる.

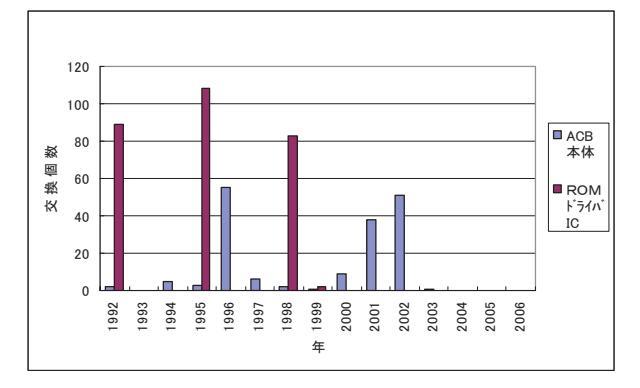
図10. アンテナ制御ボード本体とROM交換履歴

ACBの交換履歴(図10)をみると1992年の ROM交換は初期の動作不良に対処するもの, 1995年は中継点を絶縁リピータにした際の通信 エラー対策によるものであり,1996年の本体の 交換個数が多いのは雷対策でサージアブソーバ 付きのACBに交換したためである.1998年は通 信エラーが多発したのでその対策としてROMを バージョンアップしたためである.

2000年まで本体の交換個数は年に数個程度で 多くはないが故障箇所は次の3箇所であった.

① オプチカルアイソレータ

落雷によるサージ電圧が通信ラインから ACBに入り込まないようにオプチカルアイ ソレータ(超高速フォトカプラ)で絶縁して いる.これはIC入りの半導体で電圧や波形, 電源電流等からは劣化を確認することは出 来ないが,落雷によるサージ電圧等により変 換効率が低下するものと思われる.また動作 範囲が狭いことから樹脂変質による伝送効率 の悪化の影響を受けやすく,雷被害のあった 年の冬に伝送不良が発生する等が起こってい る.

② PLD (Programable Logic Device)

雷被害時にもっとも多く故障した部品であ る.通常の論理ICに比べてここでの使用品 種に限ってはサージ耐量が低いと考えられ る.通常TTL等は8Vくらいでも壊れないの にACBで使用しているPLDは5.5V程度で壊 れる物があった.最初の故障が出たときに気 がついたのでその後は互換品のサージに強い 部品に置き換えている.

③ アルミ電解コンデンサ

CPU基板上のアルミ電解コンデンサの液 漏れがありその影響でパターンが断線, CPU が動作不良となった例があった.

原因としては①のオプチカルアイソレータと② のPLDの故障であるが、2000年になりこのよう なトラブル数が増えたので2001年と2002年の2 年がかりで全84台のACBを新品に予防交換した.

交換により取り外したACBは①②の部品を交換 して予備品として保管している.

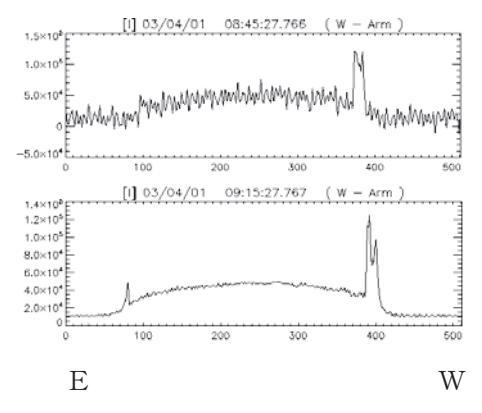
ACBが故障するとアンテナが動かなくなる. 図11にW系の11番のアンテナがACBの故障で 観測開始時間がきても稼働せず,ACBを交換す ることにより9時5分に復旧した前後のW系の アンテナのみを用いて作成した1次元のマップを 示す. 図の左が東側,右側が西側であり太陽が 静穏時にはカマボコ型のマップとなる. 回復前 (8:45:27) はアンテナが太陽を向いていないため にノイズレベルが高いが回復後(9:15:27) は解消 されている.

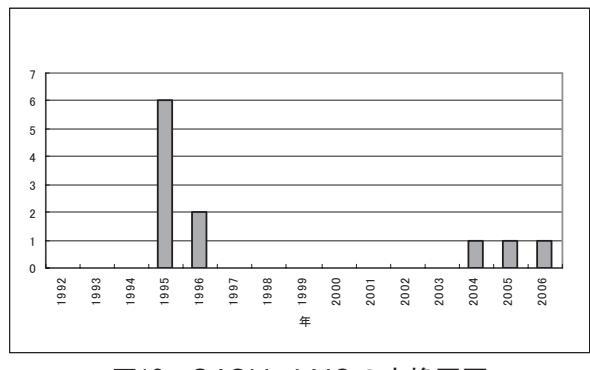
図13. 34GHz LNCの交換履歴

運用開始時は17GHzでの1周波の観測であっ たが1995年の9月から10月にかけて34GHz受信 機を増設して2周波での観測に改修した⁸⁾. 1995 年から1996年にかけての交換は初期不良による ものである(図13). その後7年間はトラブルも なく稼働していたが2004年から動作不良が現れ た.現象としては周波数変換器の利得が期待値の +39dBから約+24dBとなり約15dB低下した. 当 初故障素子の特定まではできなかったが概ねの動

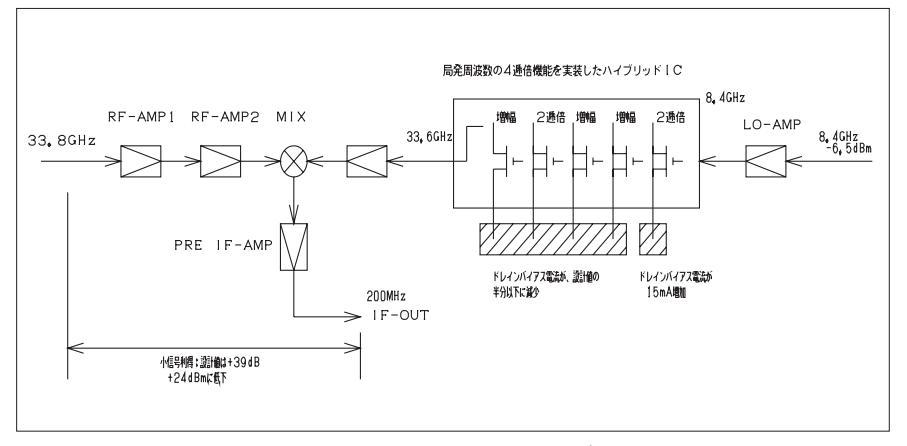
図14. 34GHz LNCの回路図

作状態と、故障部位の確認を行った.その結果、 原因は局発用4逓倍回路を含む局発系の故障と考 えられた.局発周波数の4逓倍機能を実装したIC の劣化でドレインバイアス電流が設計値の半分以 下に減少してしまったことと、RFアンプの利得 が約15dB低下してしまったため34GHzの信号強 度が大きく変化するというのが不具合である.主 要回路はすべて高周波ハイブリッドICの中に組 み込まれており、容易に故障していると考えられ るデバイスを交換したり当該部位を直接にモニタ することは出来ない(図14).

このLNCの利得増加策としては以下のような ことが考えられる.

① 故障していると考えられるハイブリッド ICを新しいものに交換する。

② IF 増幅段の利得を増加する.

高発信号の原振である8.4GHzの信号レベルを増加させる.

現状の局発原振(8.4GHz)の入力レベル -6.5dBmを,0dBm程度まで増加させること で変換利得の向上を図る方法である.

故障品は予備品と交換する事で現在観測している.将来のトラブル時には上記3案のうち局発信

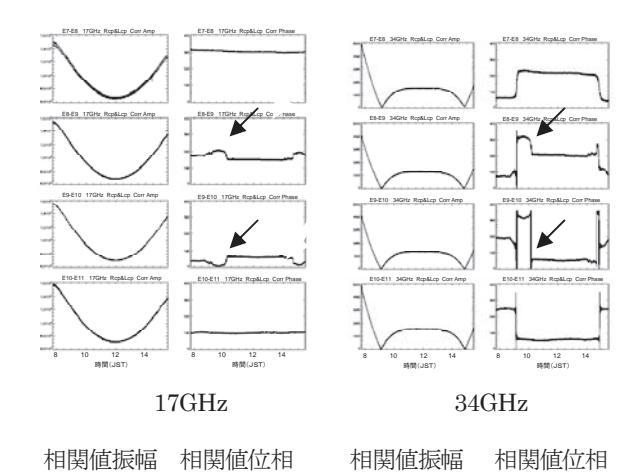
故障時の症状で多いのは出力周波数が時々ずれ るものである.その結果,相関振幅の低下,相関 位相の変動となって表れる.この症状は,4章の4.2 で述べた観測生データのチェック作業(相関振幅・ 位相の時間変動をグラフ化してチェック)で発見 される.図15に具体例を示す.

タである. それぞれ上からE07-E08, E08-E09, E09-E10, E10-E11の隣同士のアンテナの組み合 わせの相関値の振幅(左), 位相(右)を示す. この組み合わせのアンテナ間隔は等しいことから 正常であれば同じ振幅, 位相変動を示す. しかし E08-E09, E09-E10の位相にはジャンプが見られ (矢印箇所)正常なE07-E08, E10-E11の位相とは 異なっている. 異常な組み合わせにE09が共通な こと, 17, 34GHz両方にジャンプが見られること, 位相変化量が17GHzに比べて34GHzでは2倍に なっていることからE09のPLOのトラブルと判 断される.

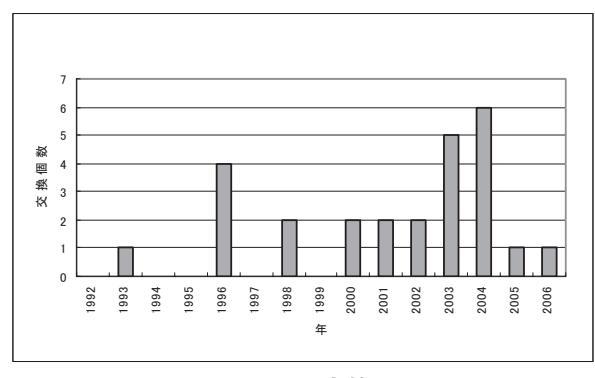
図16. PLO交換履歴

PLOの故障は図16に見られるように2004年を ピークにして出続けている.当初は数個のPLO の予備品を確保していて,不具合が生じると予備 品と交換して不具合品を修理に出すようにしてい た.故障個数が多くなってきたこと,修理のため に工場に持ち込んでもアンテナに実装していた時 の症状が出ずに完全な修理がなかなか困難である ことなどから2002年に新たに5台のPLOを製作 し,予備品として確保した.

障害原因を追及した結果,アンテナの実機に装 着されている時に発生した不具合には以下の3つ の症状があり,それぞれ次のような対策をした.

① 周波数がずれてロックしている.

PLOの参照信号は光で入力されるのでま ずO/E(光/電気)変換される.O/E変換 器の直後にモニタ端子があり,8.4GHzロッ クはずれ時に同期異常が確認されたことから 原因はE/O変換器が原因と推定した.対策 としては同じE/O変換器の製造が可能だっ たので交換し,初段の集積回路(IC)も交 換した.

PLOロックエラー(周波数がフリーラン状態8.4GHz ± 10MHz程度).

PLOのケース内に手を添えたり, 配線に さわる等の行為でロックしない状態が出たの でさらに触診を行ったところ8逓倍器と押さ え金具(放熱板)に触れた際に確実にフリー ランになることが確認できた.IC付近での 異常発振が原因と考え,対策としてICの押 さえ金具と電圧制御発振器のケースにアルミ テープを貼りグランドを強化するとともに電 源ケーブルの引き回しを変更した.また放熱 板に塗布しているシリコングリスを補充塗布 した.この結果発振が安定した.

③ 信号強度,相関出力にスパイク状の雑音 が連続的に出ている。

10Vラインに用いている電圧安定化用三端 子レギュレータの発振のために電源ラインに リップルが生じ、PLOの出力にスプリアス が発生する.この発振が間欠的に発生したた めに、相関出力は瞬時低下し、ひげ状の出力 を呈したものと考えられる.直流電源基板内 に実装しているコンデンサは標準品はセラ ミックコンデンサを使用していたが、商用電 源の雑音を抑制する為に容量の大きいタンタ ルコンデンサに付け替えたりコンデンサを追 加取り付けした.この結果電源ラインのリッ プルは解消され、スパイク状の雑音はなく なった.

不具合はICの故障など原因のはっきりしてい るものは修理は容易であるが,接地を強固にした り,配線の引き回しで直るものの特定には時間が かかった.修理した物は良品と位相を比べて長時 間にわたって変化がないかどうか,温度を変えた ときに位相が飛ぶ等の変動がないかを測定し使用 可能かどうかを判断した.

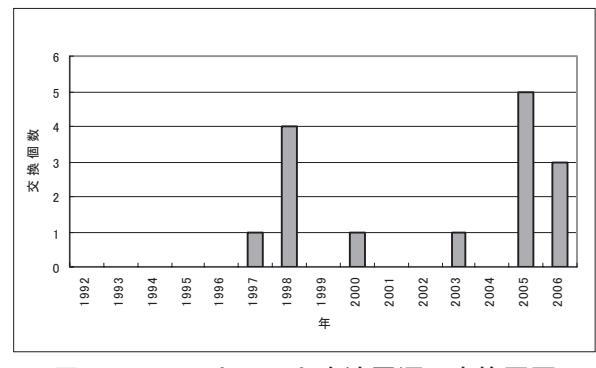
図17. フロントエンド直流電源の交換履歴

電源ユニットは汎用のスイッチング電源(± 15V. ±5V)で、受信機ユニット内では必要に応 じて三端子レギュレータを介して再度安定化し て使用している.-15Vの出力が出なくなる症状 で、フロントエンド部からの中間周波出力信号に ノイズも出なくなる(フィルタの周波数特性が 見えない)のが特徴である.図17の交換履歴か ら分かるように故障は運用開始の6年後から出始 め、2005年、2006年は故障の頻度が上がったの で2006年度に全数を予防交換した.この電源は、 +5Vの電流の最小出力電流(2アンペア)を取る ことで他の±15Vが安定する回路になっている. 2006年までは電圧が低いなどの不安定さがあっ たので予防交換の際に、ブリーダ抵抗を付加して 安定化を図った.抵抗の付加の際には抵抗が発す る熱が付近に及ぼす影響が懸念されたが、実際に

セメント抵抗を取り付けてみると熱は発するもの の影響はほとんどなかった.また使用している電 源が製造中止となっており代替え品は取り付けね じの位置等が異なっていたが,製造メーカーと直 接交渉して従来の製品を製造してもらった.

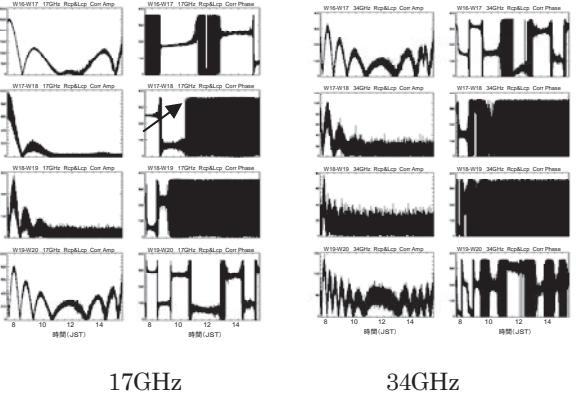
図18. O/E変換モジュール劣化時の相関値の振幅 と位相

高周波信号の伝送損失の低減,落雷(誘導 雷)等の外部雑音の混入や破損に強いことなどか ら,観測棟とアンテナ間に光伝送方式を採用し た.光伝送をしているのは、フロントエンド出力 である中間周波信号(200MHz)と局発参照信号 (525MHz),制御信号(偏波切換信号,自動減衰 器制御,20Hz同期信号)である.1997年にはO/ E変換モジュール劣化により相関値の位相が決ま らない障害が発生した(図18).O/E変換器に用 いられている発光ダイオードには寿命があるの で,1つ劣化したということは全体の予兆と考え られ全数交換が必要と判断した.交換履歴の図 19で1997年が多い理由である.

図18は1997年8月21日のW18に関連するO/E 変換モジュールが劣化したときの17GHz(左側), 34GHz(右側)のデータである.それぞれ上か らW16-W17,W17-W18,W18-W19,W19-W20 の隣同士のアンテナの組み合わせの相関値の振 幅(左),位相(右)を示す.この組み合わせで はW16-W17,W17-W18のアンテナ間隔は等し く,W18-W19,W19-W20のアンテナ間隔は等し く,W18-W19,W19-W20のアンテナ間隔は同じ であることから正常であればそれぞれ同じ振幅, 位相変動を示す.しかしW17-W18,W18-W19 の組み合わせとも10時頃から位相が決まらなく なってきた(図18中の矢印).正常なW16-W17, W19-W20の振幅,位相変動とは異なっている.

異常な組み合わせにW18が共通なこと,17, 34GHz両方にジャンプが見られることからW18 のトラブルと判断され,この場合はW18のE/O 変換器の交換で回復した.

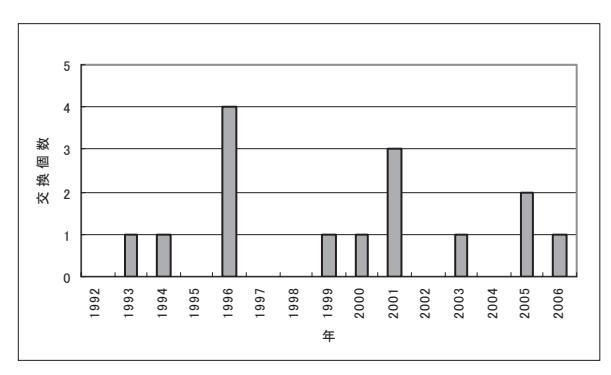
図20. 中間周波増幅器の交換履歴

中間周波増幅器は図12に示すように17GHz系 (中間周波増幅器1),34GHz系(中間周波増幅器 3)と17GHzと34GHzの信号を切り替えて送り出 す増幅器(中間周波増幅器2)の3個がある.3個 を合計した交換履歴を図20に示す.故障の原因 は増幅用IC,34GHzと17GHzの信号切換スイッ チの故障等であり交換で回復した. (f) デジタルバックエンド部
