野辺山電波ヘリオグラフの障害データベースと稼働率

関口英昭,川島 進,篠原徳之,北條雅典

Trouble Database and Availability of Nobeyama Radioheliograph System

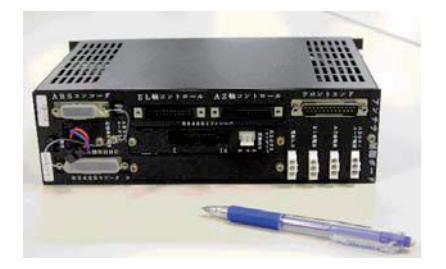
図9. アンテナ制御ボードの外観図

ACBはパラボラ直下の端子盤箱内に設置されているインテリジェント型CPUであり、パルスモータドライブプログラムをROM化して更新を可能としている、外観図を図9に示す。

落雷によるサージ電圧が通信ラインから ACBに入り込まないようにオプチカルアイ ソレータ(超高速フォトカプラ)で絶縁して いる.これはIC入りの半導体で電圧や波形, 電源電流等からは劣化を確認することは出 来ないが,落雷によるサージ電圧等により変 換効率が低下するものと思われる.また動作 範囲が狭いことから樹脂変質による伝送効率 の悪化の影響を受けやすく,雷被害のあった 年の冬に伝送不良が発生する等が起こってい る.

雷被害時にもっとも多く故障した部品であ る.通常の論理ICに比べてここでの使用品 種に限ってはサージ耐量が低いと考えられ る.通常TTL等は8Vくらいでも壊れないの にACBで使用しているPLDは5.5V程度で壊 れる物があった.最初の故障が出たときに気 がついたのでその後は互換品のサージに強い 部品に置き換えている.

CPU基板上のアルミ電解コンデンサの液 漏れがありその影響でパターンが断線, CPU が動作不良となった例があった.

ACBが故障するとアンテナが動かなくなる. 図11にW系の11番のアンテナがACBの故障で 観測開始時間がきても稼働せず,ACBを交換す ることにより9時5分に復旧した前後のW系の アンテナのみを用いて作成した1次元のマップを 示す. 図の左が東側,右側が西側であり太陽が 静穏時にはカマボコ型のマップとなる. 回復前 (8:45:27) はアンテナが太陽を向いていないため にノイズレベルが高いが回復後(9:15:27) は解消 されている.

原因としては①のオプチカルアイソレータと② のPLDの故障であるが、2000年になりこのよう なトラブル数が増えたので2001年と2002年の2 年がかりで全84台のACBを新品に予防交換した.

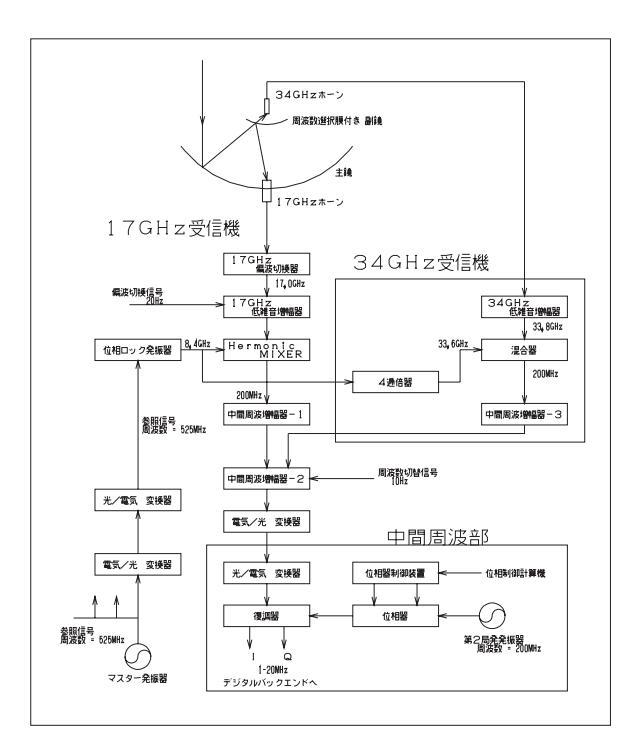
電波ヘリオグラフの受信機システムブロックを 図12に示す.

運用開始時は17GHzでの1周波の観測であっ たが1995年の9月から10月にかけて34GHz受信 機を増設して2周波での観測に改修した⁸⁾. 1995 年から1996年にかけての交換は初期不良による ものである(図13). その後7年間はトラブルも なく稼働していたが2004年から動作不良が現れ た.現象としては周波数変換器の利得が期待値の +39dBから約+24dBとなり約15dB低下した. 当 初故障素子の特定まではできなかったが概ねの動
