188cm望遠鏡赤経軸の障害発生と 対応状況

2012年度岡山ユーザーズミーティング報告

岡山天体物理観測所

1. 188cm望遠鏡赤経軸駆動機構
(ギヤボックス内のシャフトの損傷)

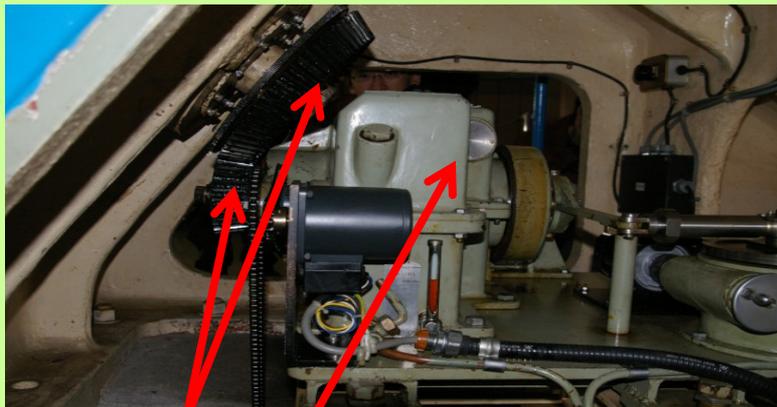
傘歯車

赤経軸ギヤボックス

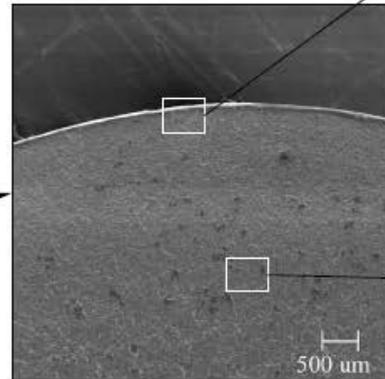
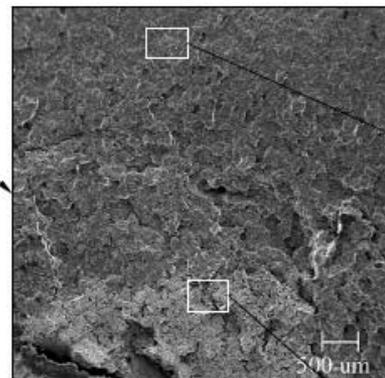
- (1) 供試体の破損は、回転曲げによる疲労破壊と推定される。
- (2) 疲労き裂の発生には、段部の形状に起因する応力集中が大きく影響している。
- (3) 化学成分は SUS410J1 に近く、耐食性が高い鋼材と考えられるが、硫黄の含有量が極めて多く、非金属介材物の量も多い。
- (4) 金属組織はベイナイト組織と推定され、硬さは約230HV1.0 であり、比較的高強度の鋼材である。

起点部代表例

疲労き裂進展部

ストライエーション

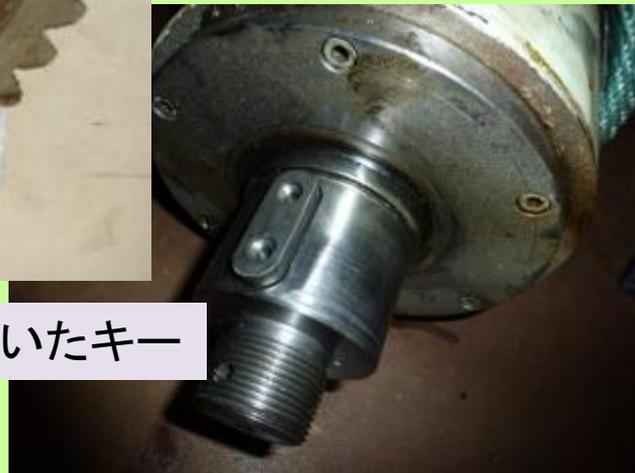
度重なる**暴走衝突**で赤経軸の大きいスパー歯車から伝達される荷重が、小さいスパー歯車のキー部分にかかり、金槌で叩いた時のように溝を広げていったと推察される。また、その影響で、キーを止めている皿ビスが緩んでいったと推察する。

止めビスの緩んでいたキー

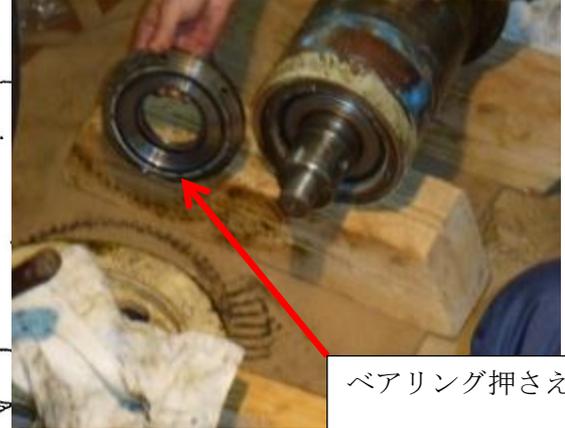
ベアリング押さえ

- ・シャフトの段付き部の間隔が、202.0mmでシャフトを製作している。
- ・20年前に改修した時、現物の寸法通りに作った。
- ・今回、外枠体のベアリング取付間隔を測定したら、201.4mmであった。
その差が0.6mm。
- ・20年前の改修では、ベアリング押さえを所定まで締め上げないで使用していた？
- ・昨年ギヤボックスのシャフト改修の際、シャフトのベアリング状況を
確認後、ベアリング押さえを、所定通りに締めつけた。
- ・その結果、ベアリングの内環と外環に0.6mm分のスラスト方向の
締め付けが発生し、摩擦が増えそれが異音になった。

0.5
0.1
シムを入れた
2012.6.27
